Schließgegenstück für Bedienunggriff Velux GPL mitte ersetzen

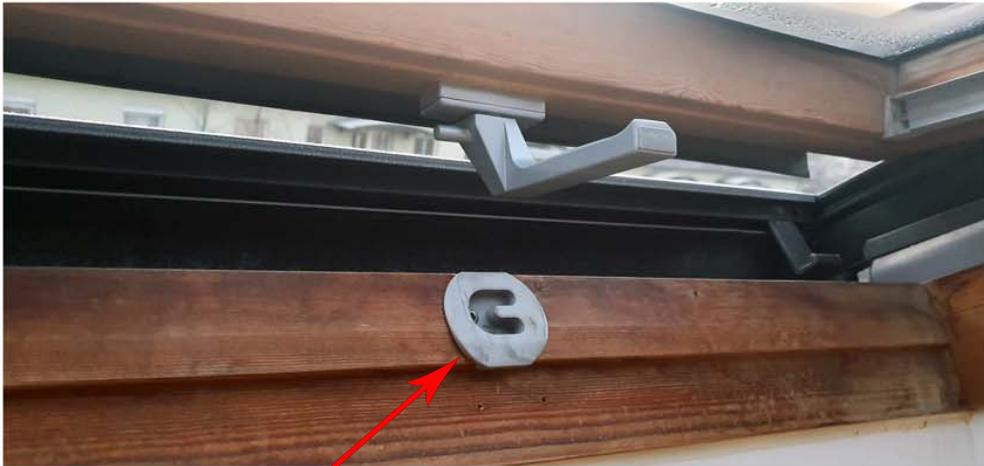
Altes Schließgegenstück 3161 bis Baujahr Mai 1993 (Velux Code AB05)
Art-Nr 026705 (nicht mehr lieferbar!)

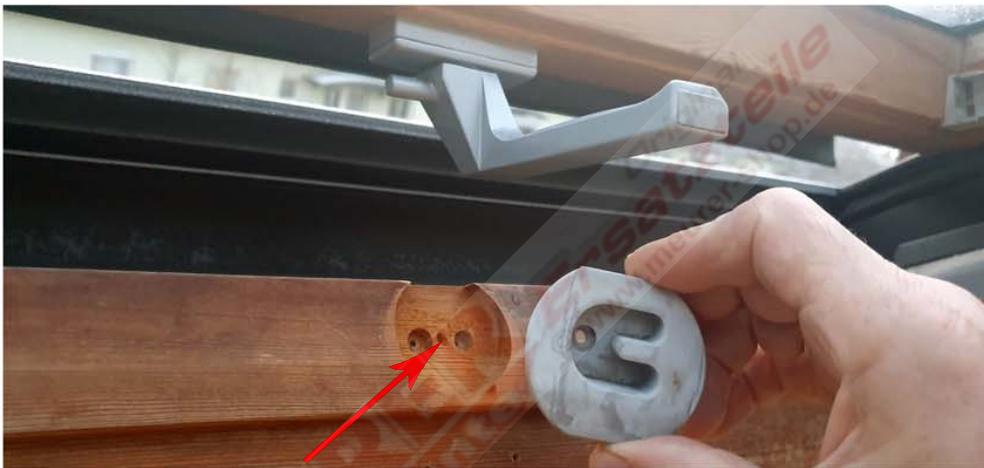
Altes Schließgegenstück durch lösen der Schraube demontieren

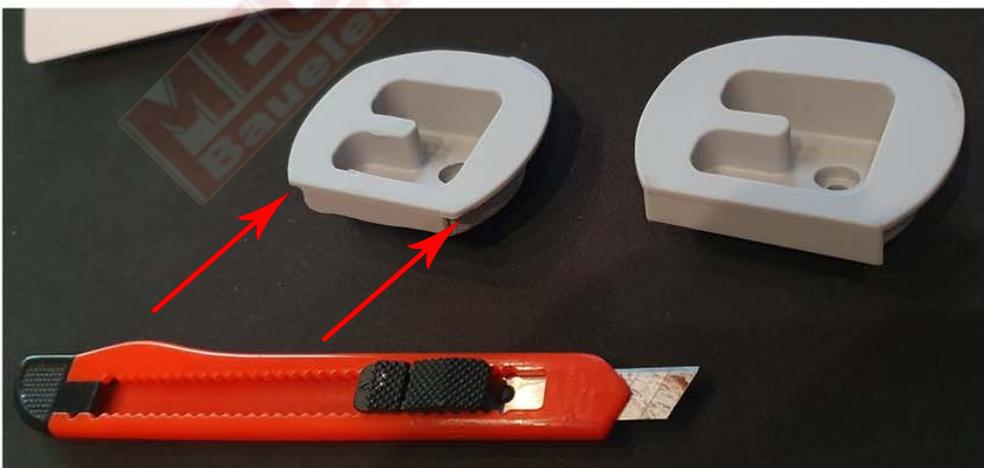
Neues Schließgegenstück 3161 ab Baujahr Juni 1993 (Velux Code AB06) **Art-Nr 026714**
anpassen. Dazu die Ecken wie gezeigt mit einem Cutmesser entfernen

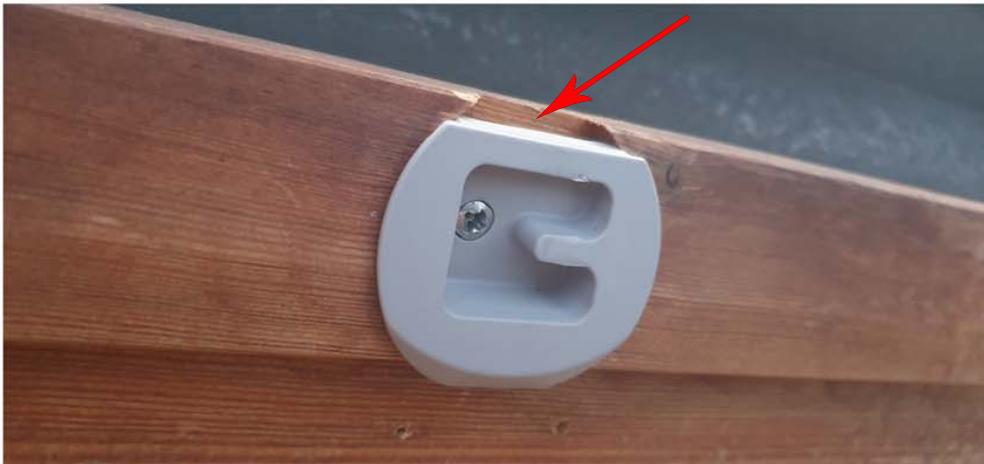
Neues Schließgegenstück einsetzen und wieder mit der alten Schraube befestigen

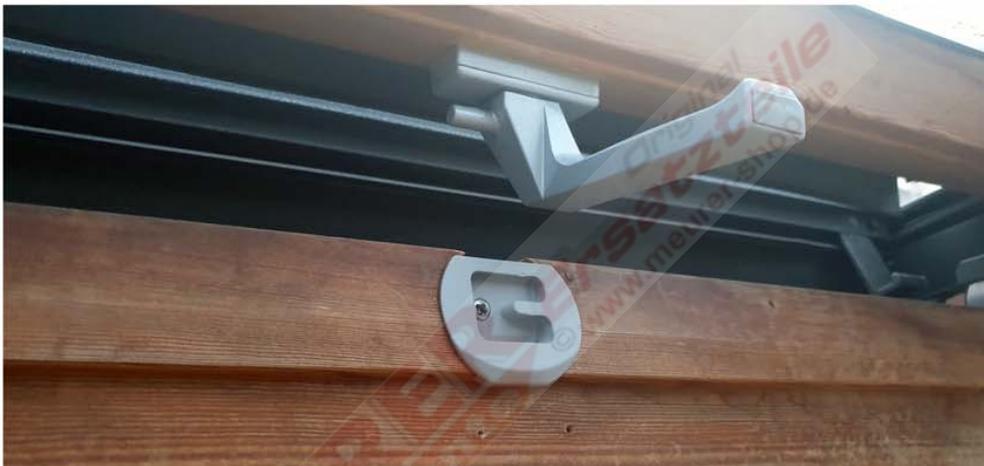
Nun kann das Fenster wieder geschlossen werden...

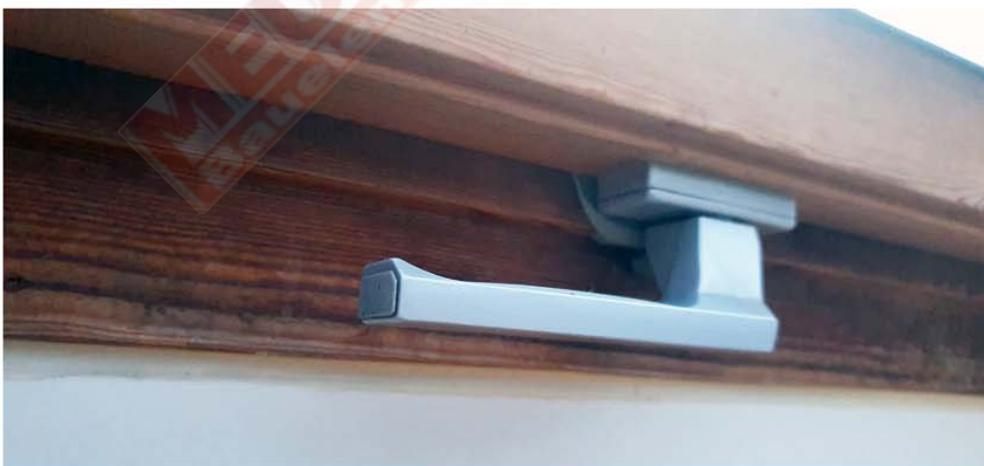
Fenster verriegelt
